Revner i filtsning og maling på facade

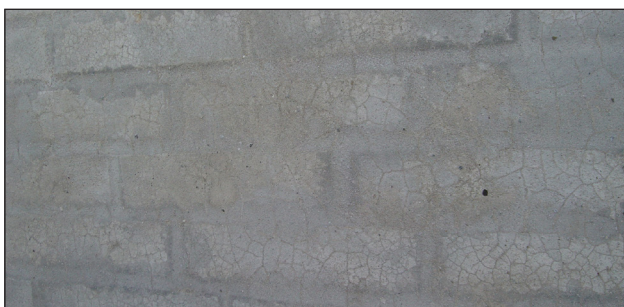
Svindrevner i pudsede og vandskurede facader er et kendt problem, som kan opstå i forbindelse med hærdning. Ved forkert optørring kan der opstå revner, fordi mørtlen krymper. Disse revner er hårfine og kan kun ses under mikroskop, men når der kommer til at sidde snavs i revnen ofte 1-3 år efter, ses den som en blyantstreg på facaden. I de fleste tilfælde er disse kun af kosmetisk art, og vil forsvinde ved første behandling af bygningen.

Vandskuret facade med kosmetiske netrevner.

Det kan være svært for håndværkeren at forhindre disse revner, når der puds, fordi de er så små at håndværkeren ikke kan se, når de opstår. Som forebyggelse anbefales det altid at forvande underlag før påføring af mørtel, altid arbejde i skygge, undlade at blande for meget vand i mørtlen, bruge så lidt vand som muligt til filtsning, eftervande facaderne, når det er meget varmt og tørt, aldrig filts på våde underlag, som ikke er sugende. Helt undgå at der kommer revner kan være svært, fordi vejrliget kan skifte under udførelse – der startes i overskyet vejr, hvorefter solen kommer igennem og tørrer mørtlen – det er som regel sydvendte facader, disse revner ses på.

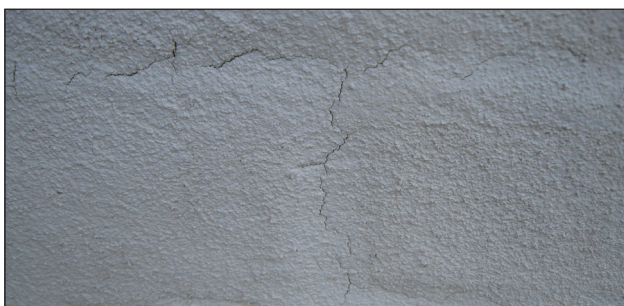
Vandskuringspudsen slår revner pga. for dybe fuger.

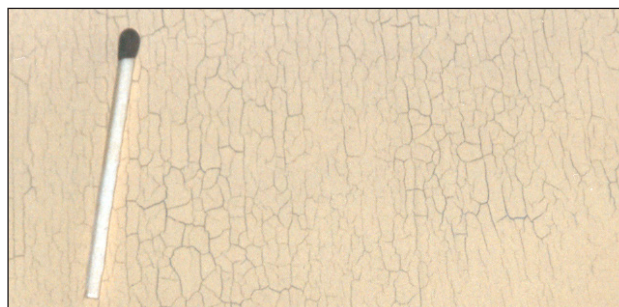
Hvis det er malingen, der krakelerer p.g.a. for tykt lag, vil netmønstret sidde meget tæt, ofte kun med få m.m. mellem revnerne. Det er sjældent, at det forekommer

Krakelering af maling, der er lagt på i for tykt lag. Bemærk, hvor tæt netmønstret sidder.

Ved genbehandling af murværk, hvor der er netrevner, er det vigtigt at der bliver grundet, så revnen bliver forsejlet og sikret mod vandgennemtrængning. Her anbefaler vi at murværk rengøres og tørrer før behandling. Der grundes med Skalflex Facade-Imprægnering, og der males 1-2 gange med Skalflex Siloxanemaling.

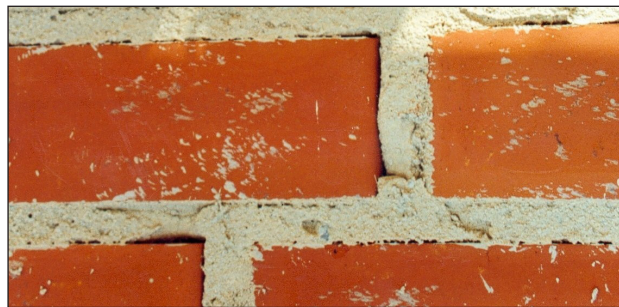
Der kan også opstå revner i overgangen mellem fuger og sten – dette kan forekomme ved både gammelt og nyt murværk. Ved gammelt murværk er revnen tit ud over flere stenlængder, fordi der kan være et brud eller fordi fugen har været dyb, og vandskuringsmørtlen ikke har fået vedhæftning på den ene stenflade. Ved nyt murværk er det som regel omkring lodsteder og murværk, hvor fuger ikke er efterfyldt og trykket, man ser revnen.

Revner langs fugerne vil blive synlig på overfladebehandling. Fuger skulle have været fyldte og trykket ved opmuring.
