Revner i filts og maling

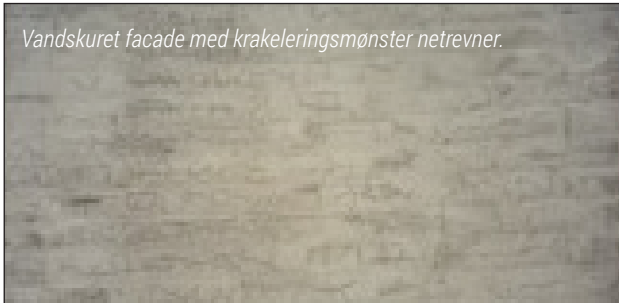
Vandskuret facade med krakelermønster netrevner.

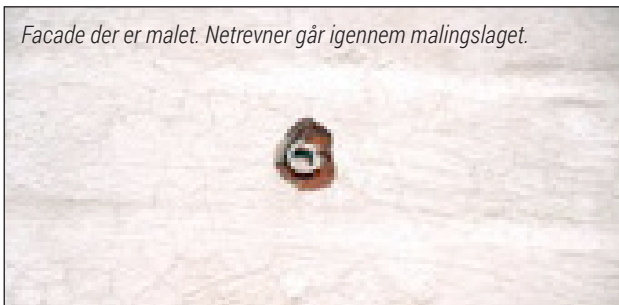
Facade der er malet. Netrevner går igennem malingslaget.

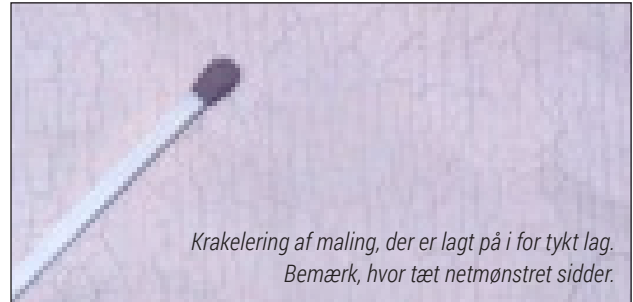
Hvis det er malingen, der krakelerer p.g.a. for tykt lag, vil netmønstret sidde meget tæt, ofte kun med få m.m. mellem revnerne. Det er sjældent, at det forekommer over en hel facade, fordi det er meget

Krakelering af maling, der er lagt på i for tykt lag. Bemærk, hvor tæt netmønstret sidder.

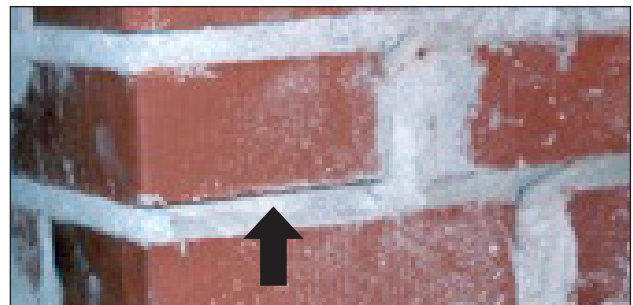
Der kan også opstå revner i overgangen mellem fuger og sten – dette kan forekomme ved både gammelt og nyt murværk. Ved gammelt murværk er revnen tit ud over flere stendlængder, fordi der kan være et brud eller fordi fugen har været dyb, og vandskuringsmørtlen ikke har fået vedhæftning på den ene stenflade. Ved nyt murværk er det som regel omkring lodsteder og murværk, hvor fuger ikke er efterfyldt og trykket, man ser revnen.

Ved fuger, hvor der er revne, vil denne blive synlig ved overfladebehandling. Fugerne skulle have været fyldt og trykket ved opmuring.

Ved genbehandling af murværk, hvor der er netrevner, er det vigtigt at der bliver grundet, så revnen bliver forseglet og sikret mod vandgennemtrængning. Her anbefaler vi at murværk rengøres og tørrer før behandling. Der grundes med Skalflex Multigrunder, og der males en gang med Skalflex Siloxanemaling.
