Kalkaflejringer og ætsningskader på glas og andre materialer

*Kilde:
Beton 2, udgivet af Aalborg Portland, maj 2011.
Artikel af Thorkild Rasmussen.*

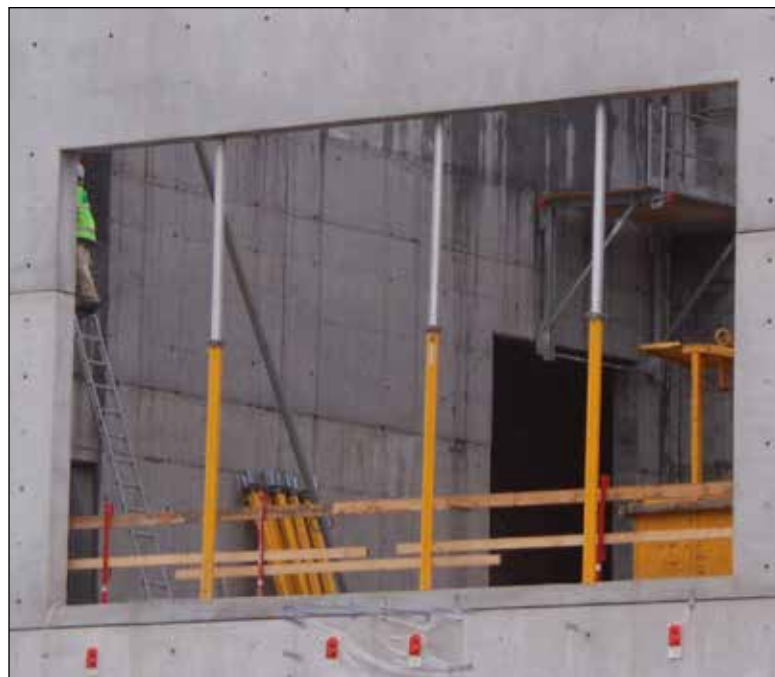
Vent med montering af vinduer til al beton og mørtelarbejde er færdigt.

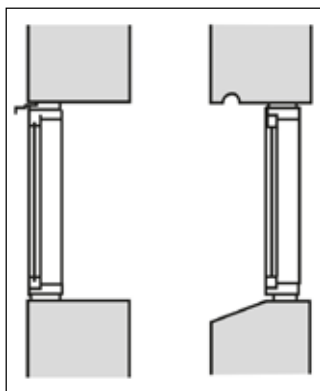
*Sørg for drypnæser
– uanset glassets
placering.*
