## Kalkaflejringer og ætsningskader på glas og andre materialer

Harmoniske bygninger er ofte karakteriseret ved et arkitektonisk velvalgt samspil mellem forskellige byggematerialer. Det er imidlertid vigtigt ved design og materialevalg at tage højde for materialernes forskellige fysiske og kemiske karakteristika.

Af Thorkild Rasmussen

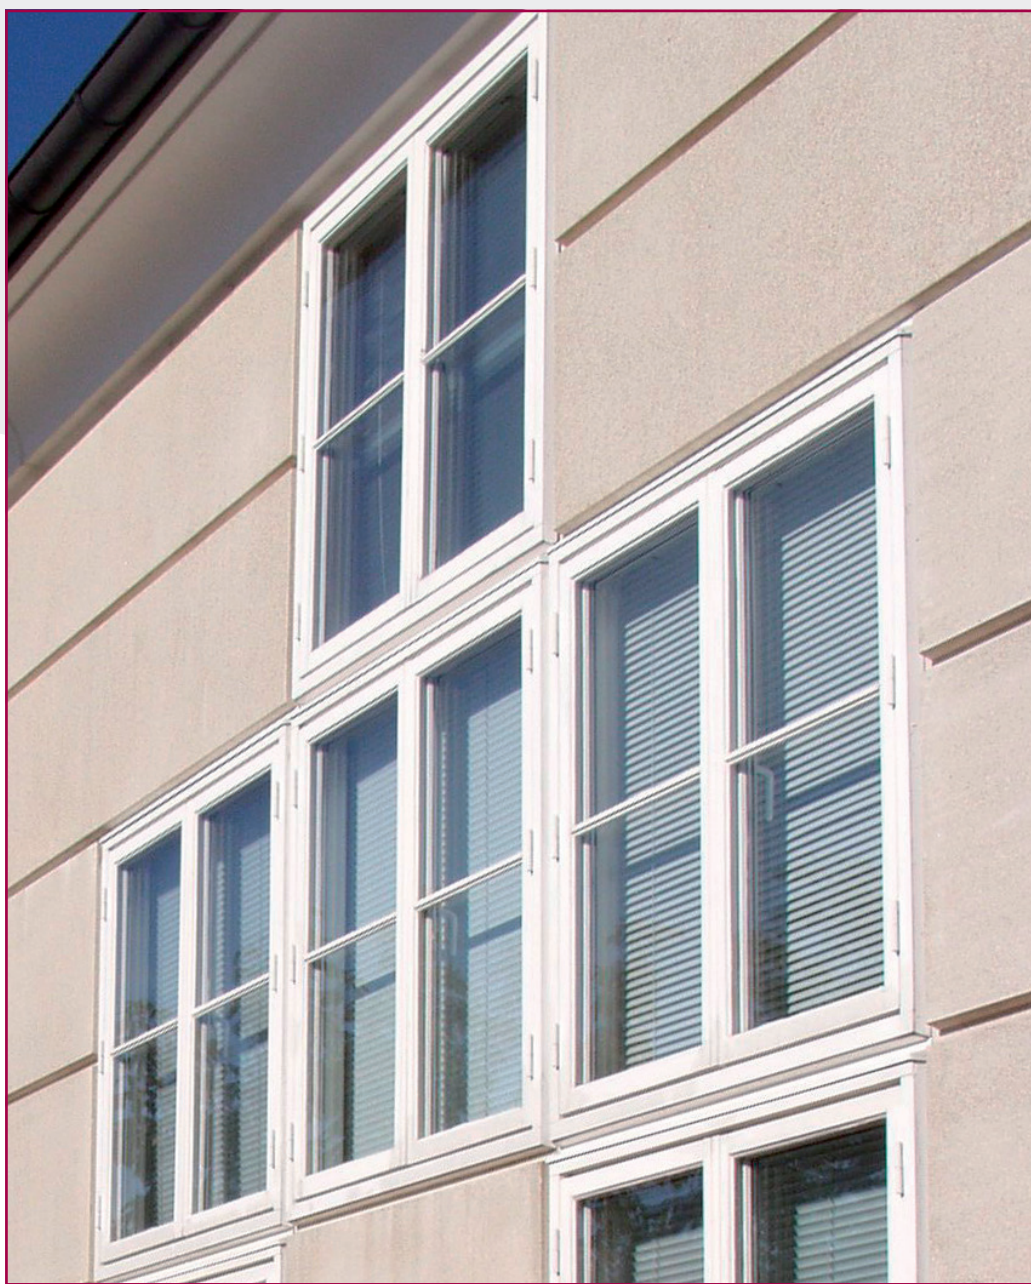
Udhæng og drypnæser hindrer ikke blot ætsning men også almindelig tilsmudsning af glasset.

Herudover har detailudformning omkring vinduesåbningerne og vinduesrammerne stor betydning for om vandet ledes ned over glasset eller ledes bort ved hjælp af drypnæse el. lign.

Selv hvor vinduerne af arkitektoniske årsager placeres i plan med facaden vil det sædvanligvis være muligt at udforme vandafledningsanordninger, som ikke ødelægger det samlede billede.

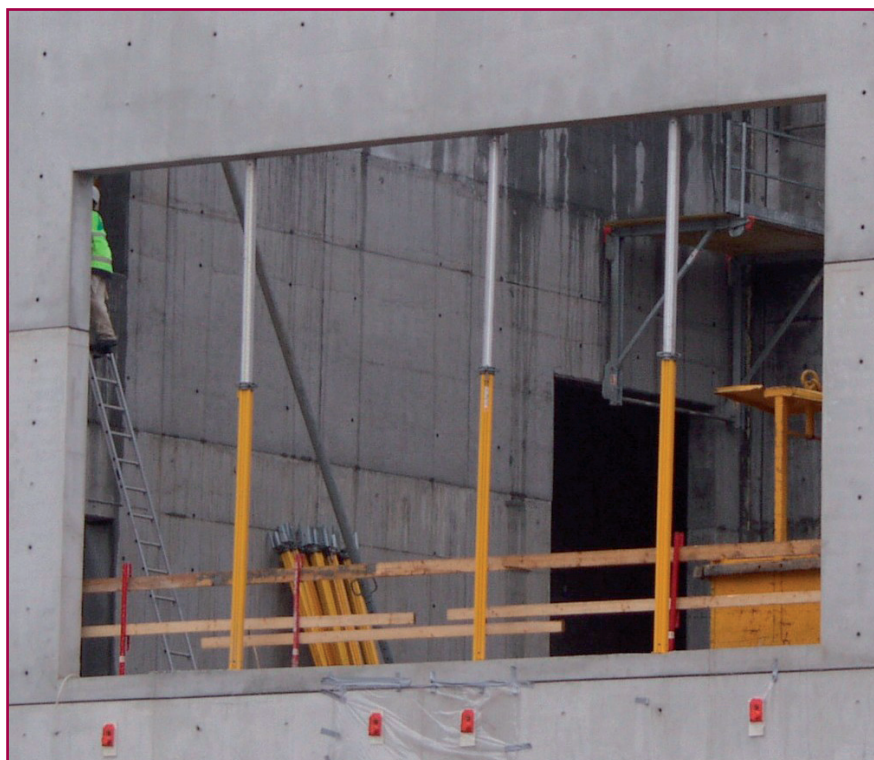
Vent med montering af vinduer til al beton og mørtelarbejde er færdigt.

Risikoen for ætsningsskader er derfor størst for nye vinduer, og da risikoen for udvaskning fra beton eller mørtel også er størst for nybyggeri, er det særlig vigtigt med hyppig rengøring af nymonterede vinduer.
