# Pudsning af indvendige plader af gips eller fibergips

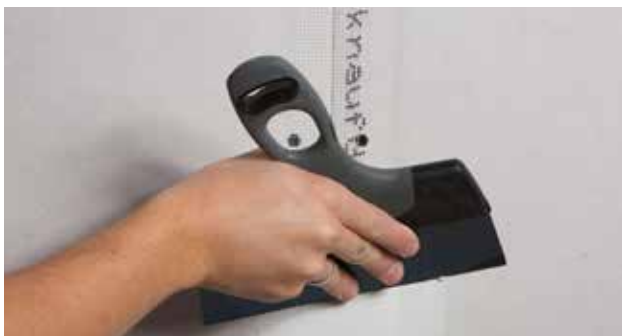
Pladerne skal være monteret efter producentens anvisninger, så de enten er limede eller armeret med spartelstimmel alt efter hvilken løsning, der er foreskrevet.

Skruehuller og andre fordybninger kan med fordel udsættes med spartelmasse, inden der fortsættes.

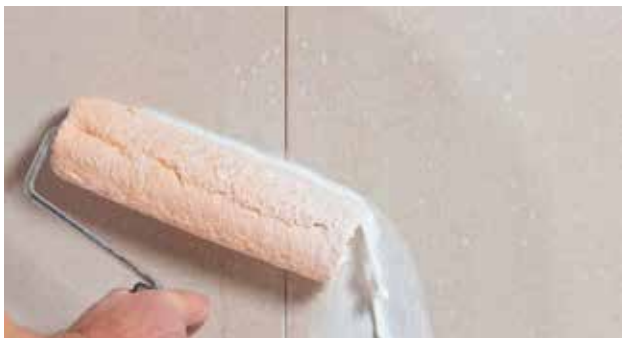
Overfladen skal fremstå uden støv, inden der primes med Skalflex Beto-Binder og vand i forholdet 1:3 (grunder/vand). Primeren skal være tør, inden der fortsættes.
