Drift og vedligehold af facadeisolering

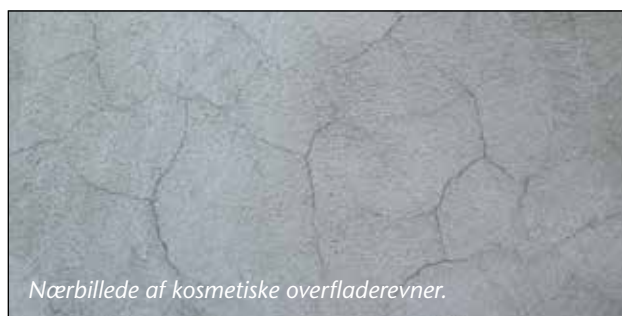
Nærbillede af kosmetiske overfladerevner.

Det vurderes, om der er tale om almindelige overfladerevner (dvs. kosmetiske svindrevner under 0,2 mm) eller om der er tale om gennemgående revner. Kosmetiske revner opstår typisk inden for 0-2 år afhængigt af den generelle påvirkning af facaden. Kosmetiske revner er uden praktisk betydning, og kan ofte fjernes med Skalflex Facade-Imprægnering og Skalflex Siloxanemaling.

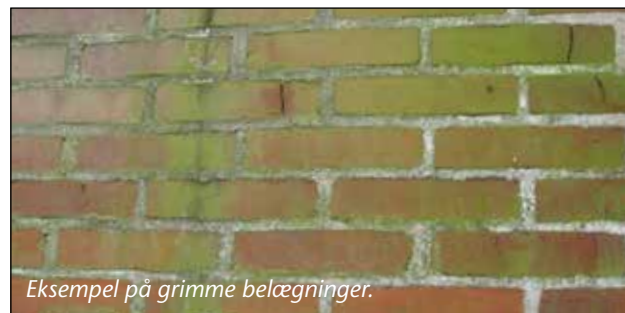
Eksempel på grimme belægninger.

Fugt bindes i facadeoverfladen, og vil over tid give vækstbetingelser for forskellige grimme belægninger.

Hvis facaden skygges af planter, buske og træer, der ligesledes giver læ, vil der kunne opstå kraftig begroning.

Skalflex Alt-Rens renser og vedligeholder facaden, og er et effektivt middel mod belægninger, fedtede overflader og grimme belægninger.
